**Gemeinde Hinterhornbach – Hochvogel;
Abklärung der aktuellen Steinschlag-, Blocksturz- und Felssturzsituation;
Stellungnahme der Landesgeologie**

Geschäftszahl VIa- LG- 79/16

Innsbruck, 30.10.2017

**Stellungnahme der Amtssachverständigen für Geologie, Hydrogeologie und technische Geologie,
sowie für den Schutz vor Erosion und vor alpinen geogenen Naturgefahren**

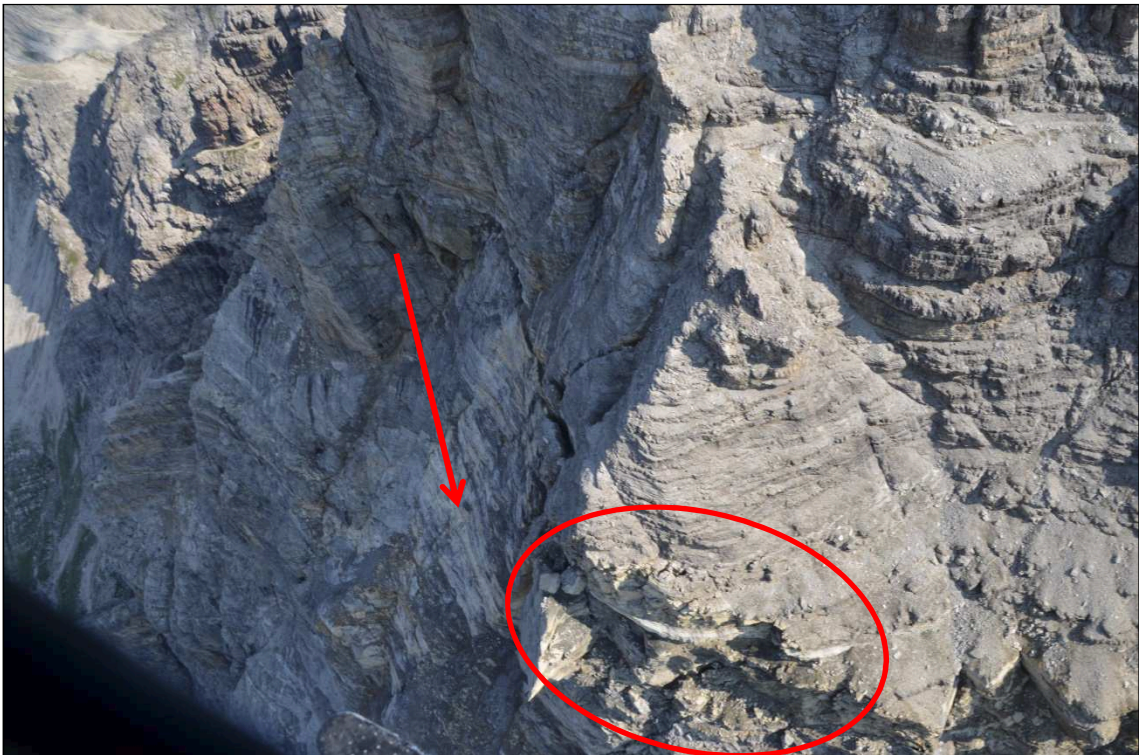
Vor allem die (Süd-) Westflanke des Hochvogels ist von massiven Block- und Felsstürzen betroffen. Auch schreitet hier der Zerlegungsgrad der Felswand laufend voran (siehe Fotos 1 und 2). Das Fehlen ganzer Felspartien war auch aus dem Hubschrauber gut erkennbar.

Foto 1: Die Zerlegung im Bereich der nordwestlichen Flanke schreitet deutlich fort (rote Ellipse). Große Blöcke können hier jederzeit abstürzen. Mit rotem Pfeil markiert jene Stelle, wo ein markanter Felsturm abgestürzt ist.

Auf Basis der im Befund dargestellten Verhältnisse muss aus geologischer Sicht empfohlen werden, die Sperre des so genannten „Bäumenheimer Weges“ bis auf Weiteres aufrecht zu halten, und zwar vom Tal gesehen beginnend beim Punkt „1975“ südlich des Kuhkares (siehe ÖK 50-West). Vom Gipfel des Hochvogels muss diese Sperre zumindest zwei Meter von der Westgrenze der großen Spalte östlich des Gipfelkreuzes beginnen. Dieser 2-Meter-Abstand muss für den gesamten Gipfelbereich entlang des westlichen Spaltenrandes dieser Spalte gelten.

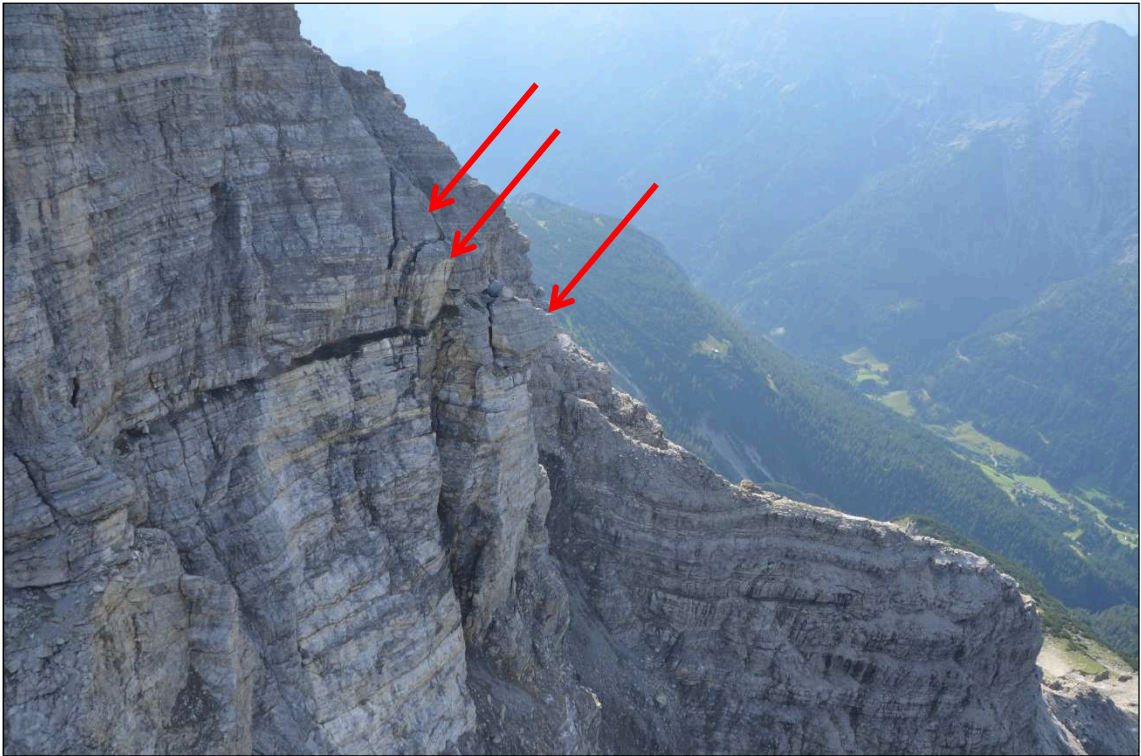
Foto 2: Auch in diesem Wandabschnitt sind große Kubaturen jederzeit absturzbereit.
