**Gemeinde Hinterhornbach – Hochvogel;
Abklärung der aktuellen Steinschlag-, Blocksturz- und Felssturzsituation;
Stellungnahme der Landesgeologie**

Geschäftszahl VIa-LG- 79/5

Innsbruck, 25.09.2014

**Stellungnahme der Amtssachverständigen für Geologie, Hydrogeologie und technische Geologie,
sowie für den Schutz vor Erosion und vor alpinen geogenen Naturgefahren**

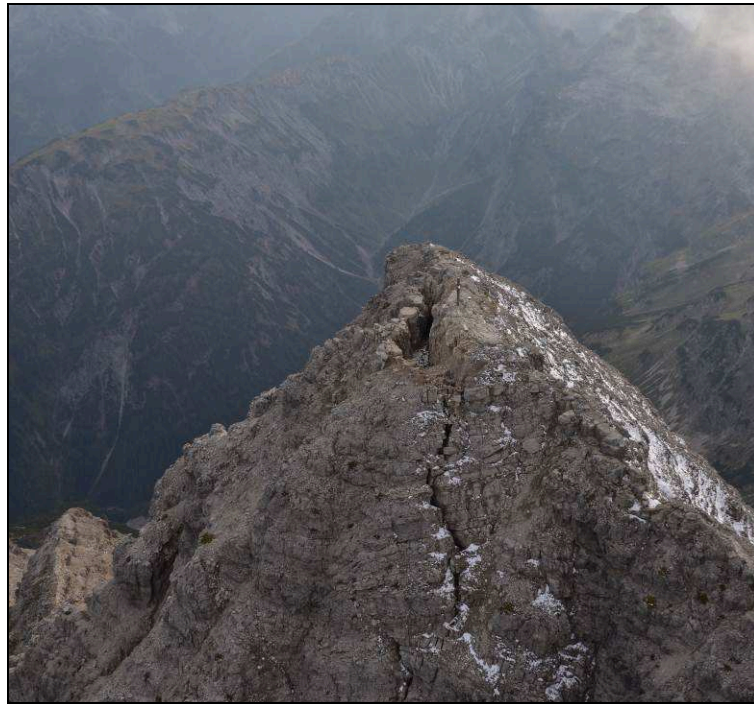
Der Gipfelbereich selbst wird – etwa in Nord-Süd-Richtung verlaufend - von zumindest zwei Spaltensystemen durchzogen. Das östliche Spaltensystem verläuft knapp östlich des Gipfelkreuzes und ist bis zu mehrere Meter offen und die östlich angrenzenden Gesteine, welche früher auf gleicher Höhe waren wie die Gipfelgesteine, sind nunmehr mehrere Meter abgesunken. Der Felsverband des abgesunkenen Bereiches ist extrem aufgelockert. Das westliche Spaltensystem verläuft mehrere Meter westlich des Gipfelkreuzes ohne bedeutende Öffnungsweiten, aber mit deutlicher Absenkung gegenüber dem Gipfelbereich. Somit ist im Gipfelbereich vereinfachend gesagt eine treppenartige Absetzung und Aufgliederung in zumindest drei Schollen deutlich erkennbar.

Foto 1: Ein Überblick über den Gipfelbereich und die durchgreifende Ostspalte

Auf Basis der im Befund dargestellten Verhältnisse muss aus geologischer Sicht empfohlen werden, den so genannten „Bäumenheimer Weg“ sofort zu sperren, und zwar vom Tal gesehen beginnend beim Punkt „1975“ südlich des Kuhkares (siehe ÖK 50-West). Vom Gipfel des Hochvogels muss diese Sperre zumindest zwei Meter von der Westgrenze der großen Spalte östlich des Gipfelkreuzes beginnen. Dieser 2-Meter-Abstand muss für den gesamten Gipfelbereich entlang des westlichen Spaltenrandes dieser Spalte gelten.

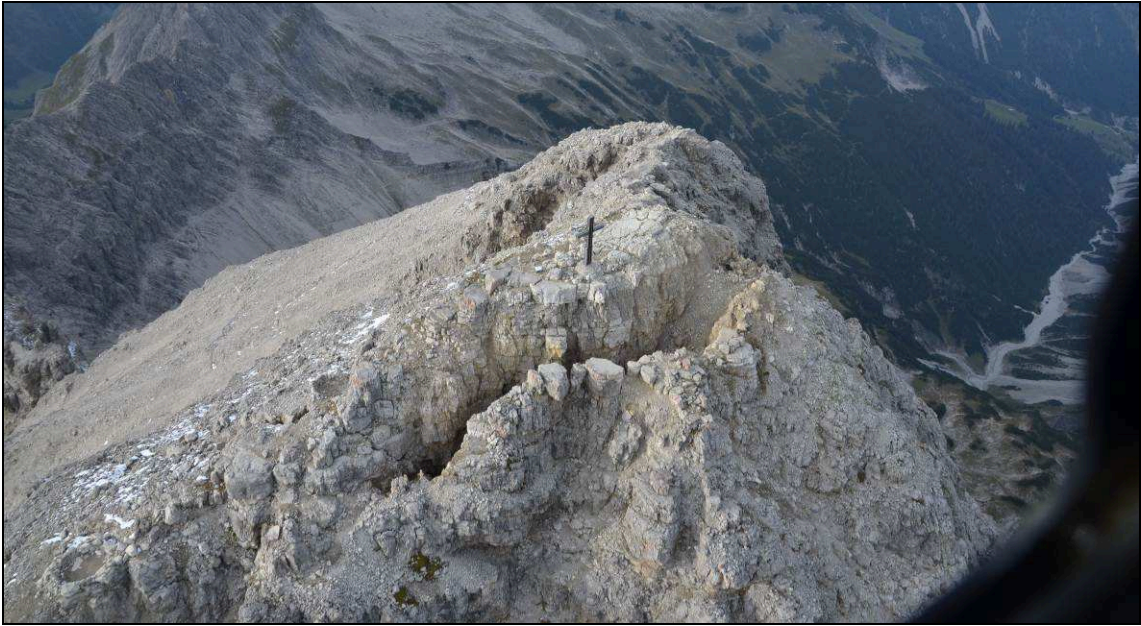
Die Befliegung hat weiters gezeigt, dass der gesamte Gipfelaufbau, soweit er aus Steilwänden gebildet wird, in eine Vielzahl von großen und kleineren Teilschollen zerbrochen ist, die durch das vorhandene Trennflächensystem weitgehend bis vollständig von einander gelöst sind.

Foto 3: Ost- und Westspalte im Gipfelbereich. Der Felsbereich östlich der Ostspalte ist komplett zerlegt

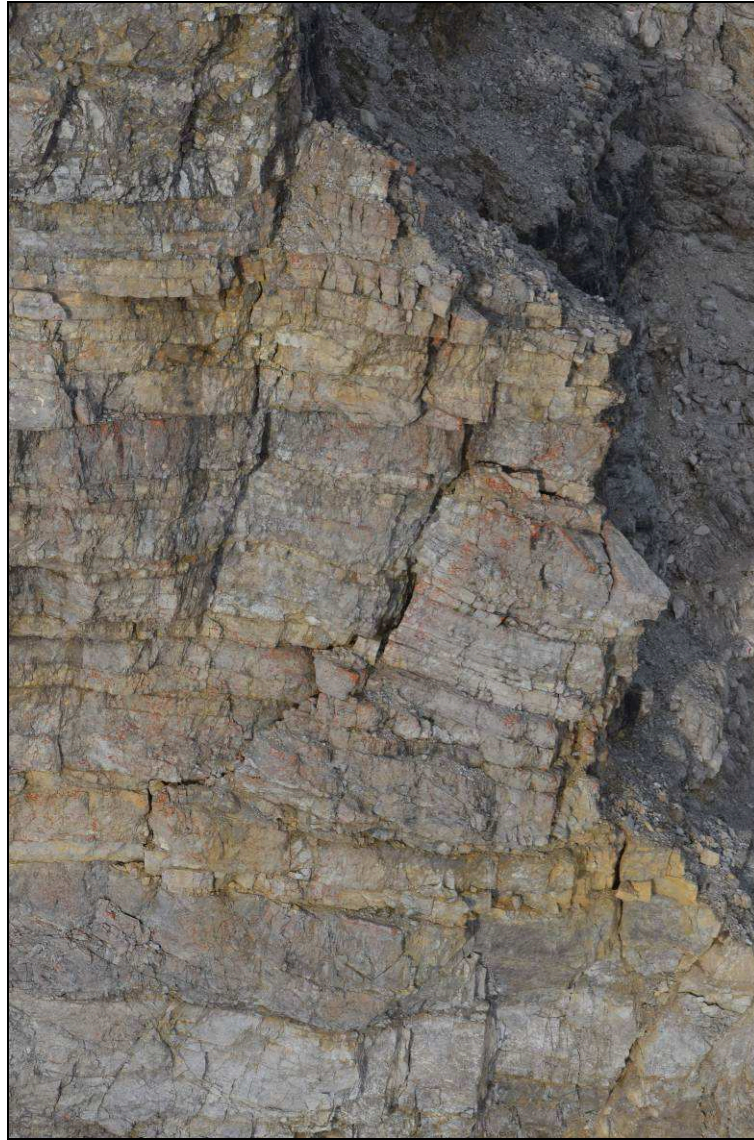
Vor allem die nach Osten ausgerichtete Steilwand unter dem Gipfel ist geprägt von frischen Gesteinsschuttablagerungen auf den einzelnen Schichtbänken. Dies zeigt deutlich auf, dass Steinschlag und Blocksturz aktuell in diesem Bereich sehr häufig auftritt.

Die Befliegung hat deutlich gezeigt, dass vor allem der Gipfelbereich, aber auch der gesamte Gebirgsstock des Hochvogel progressiv in Auflösung begriffen ist. Dies bedingt häufigen Steinschlag, der nicht nur von der direkten Gipfelregion ausgeht, sondern in allen steilen Felswandbereichen stattfindet. Weiters schreitet die Zerlegung der Felswände so voran, dass Blockstürze immer wieder stattfinden und dass der Absturz ganzer Felswandbereiche und Felstürme mehr oder weniger jederzeit und ohne vorherige Ankündigung plötzlich möglich ist. Von diesen Gefahren ist nicht nur der Gipfelbereich des „Bäumenheimer Weges“, sondern der gesamte Wegabschnitt in den Felswandbereichen und in der darunter liegenden Sturzhalde betroffen. Daraus leitet sich auch die Notwendigkeit der Wegsperre in Richtung Gipfel ab dem Punkt „1975“ (siehe oben) ab.

Foto 5: Ausschnitt aus der Ost- bzw. Südwand. Deutlich erkennbar die Zerlegung bzw. frische Spaltenbildung und dadurch bedingte Bildung von Felstürmen samt Vorbereitung des Absturzes teils ausgedehnter Wandpartien.
